BILAGA M12, HYDROMORFOLOGISK PÅVERKAN

MAXIMA
Projekt Tillstånd
Tillståndshandling
MB

Titel: Bilaga M12, Hydromorfologisk påverkan

Upprättad av: Sweco Sverige AB

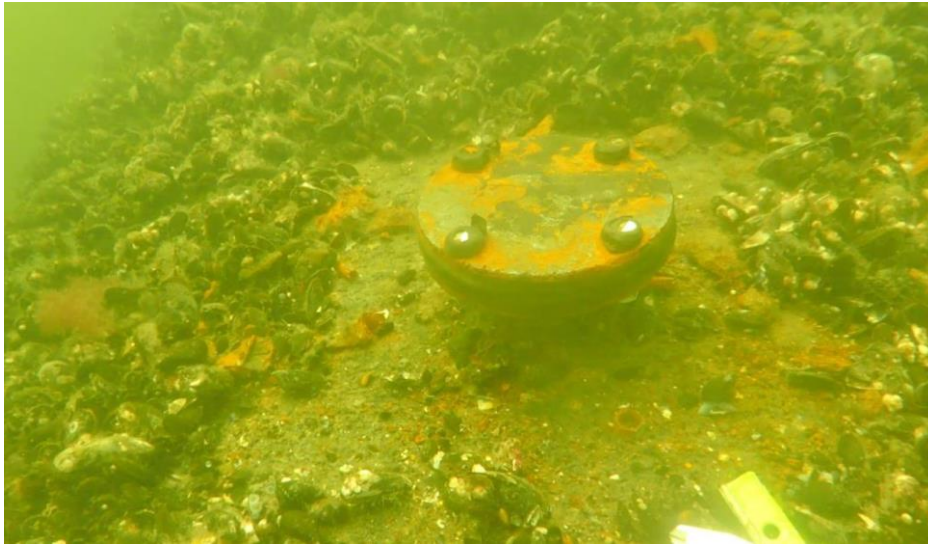
Figur 4-3. Musslor på befintlig utloppsledning. Bild från Tyréns (2022).

De befintliga ledningarna kommer att ligga kvar. En utredning har visat att det föreligger större risk för spridning av förorenade sediment från ledningens insida vid rivning och bortforsling av ledningarna jämfört med att låta dem ligga kvar (Tyréns, 2022). Rivning och bortforsling bedöms även påverka habitatet för bottenlevande organismer genom att livsmiljön helt avlägsnas. Fotodokumentation visar att stora delar av stålledningen samt betongvikter är täckta med musslor (Figur 5-3) (Tyréns, 2022).
